## **XI. fejezet – Leggyakrabban elkövetett szerelési hibák**

## XI. fejezet – Leggyakrabban elkövetett szerelési hibák

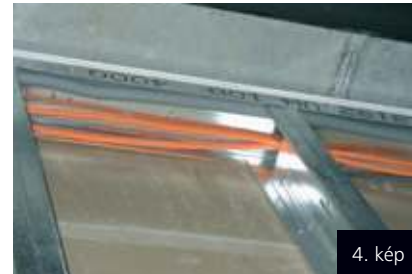
4. kép

A válaszfalakban az elektromos installációkat a CW-profilok H bemetszésein keresztül vezetjük. Soha nem a CW-profilok fölött (lásd 4. kép), amikor is fennáll a kábelek „átmetszésének” veszélye a mennyezet esetleges mozgása során.

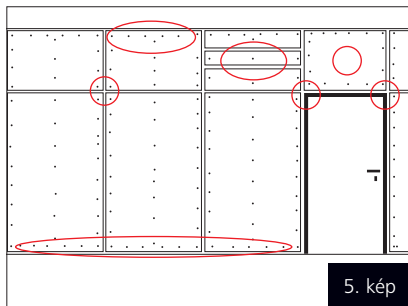
A gipszkarton lapok szabálytalan elhelyezése és rögzítése következtében a lapok közötti hézagok megrepedhetnek. A válaszfalak borításánál elkövetett leggyakoribb hibákat az 5. kép szemlélteti. A helyes megoldások a 6. képen láthatóak. Szabálytalan lapelhelyezést és hibás rögzítést láthatunk a 7. képen. A repedés a homlok rész magasságában, a szabott darabok mérete, a csavarok szakszerűtlen becsavarása (lásd 8. kép), illetve szabálytalan elhelyezése alapvetően csökkentik a szerkezet minőségét.

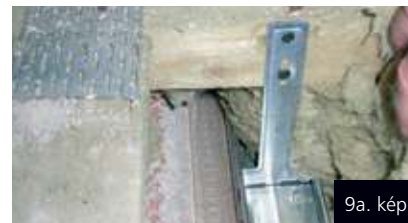
9a. kép

A gipszkarton csavarok (lásd 9a. kép) vagy egyéb nem megfelelő csavarok használata a tipikus szerelési hibák közé tartoznak.

A függesztők gipszkarton csavarokkal történő rögzítése esetén fennáll annak a veszélye, hogy a csavar elnyíródik. A gyári alkatrészeket eredeti formájában és előírás szerint alkalmazzuk. A 9b képen az látható, ahogyan egy állítható kengyel megtoldottak direktfüggesztővel.

A függesztők fába történő rögzítéséhez laposfejű facsavarokat használunk.

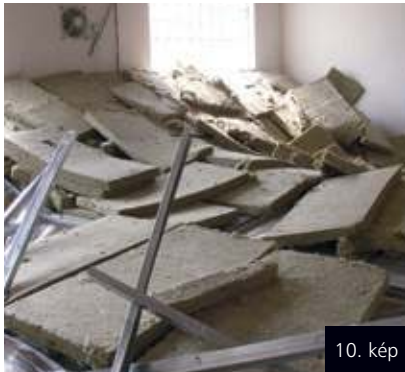
10. kép

Az álmennyezet leszakadását (lásd 10. és 11. képek) több összetevő és azok kombinációja is okozhatja. Egyik ok lehet az álmennyezet függesztőinek kiszakadása, a függesztők be nem tartott elhelyezési távolságai, illetve egyéb – nem előírás szerinti – függesztők használata. A függesztők túlterhelése esetén a profilok vagy a függesztők deformálódhatnak (lásd 12. kép), vagy akár ki is szakadhatnak a CD-profilból. Az álmennyezet leszakadásához vezethet a rendszerhez nem tartozó, ezáltal nem kompatibilis CD-profilok és függesztők használata. További lehetséges okként tüntethető fel a függesztők nem eléggé teherhordó, vagy hibás rögzítése a mennyezet tartószerkezetében. Példaként említhetjük a függesztők betonfödémbe történő rögzítését műanyag beütődübelek segítségével, acél beütőékek helyett.
